Palcmanká Maša

Internetový profil vody určenej na kúpanie

Členský štát EÚ: Slovenská republika	
Kraj: Košický	
Obec: Dedinky	
ID vody na kúpanie: SKREK039	
Spôsob vyhlásenia vody určenej na kúpanie (ďalej len „VUK“): Lokalita bola vyhlásená Vyhláškou Okresného úradu Košice č. 49/2024, ktorou sa vyhlasujú vody určené na kúpanie a určujú vody vhodné pre život a reprodukciu pôvodných druhov rýb v Košickom kraji za vodu určenú na kúpanie.	Obr. 1: Palcmanská Maša (zdroj: RÚVZ so sídlom v Rožňave)

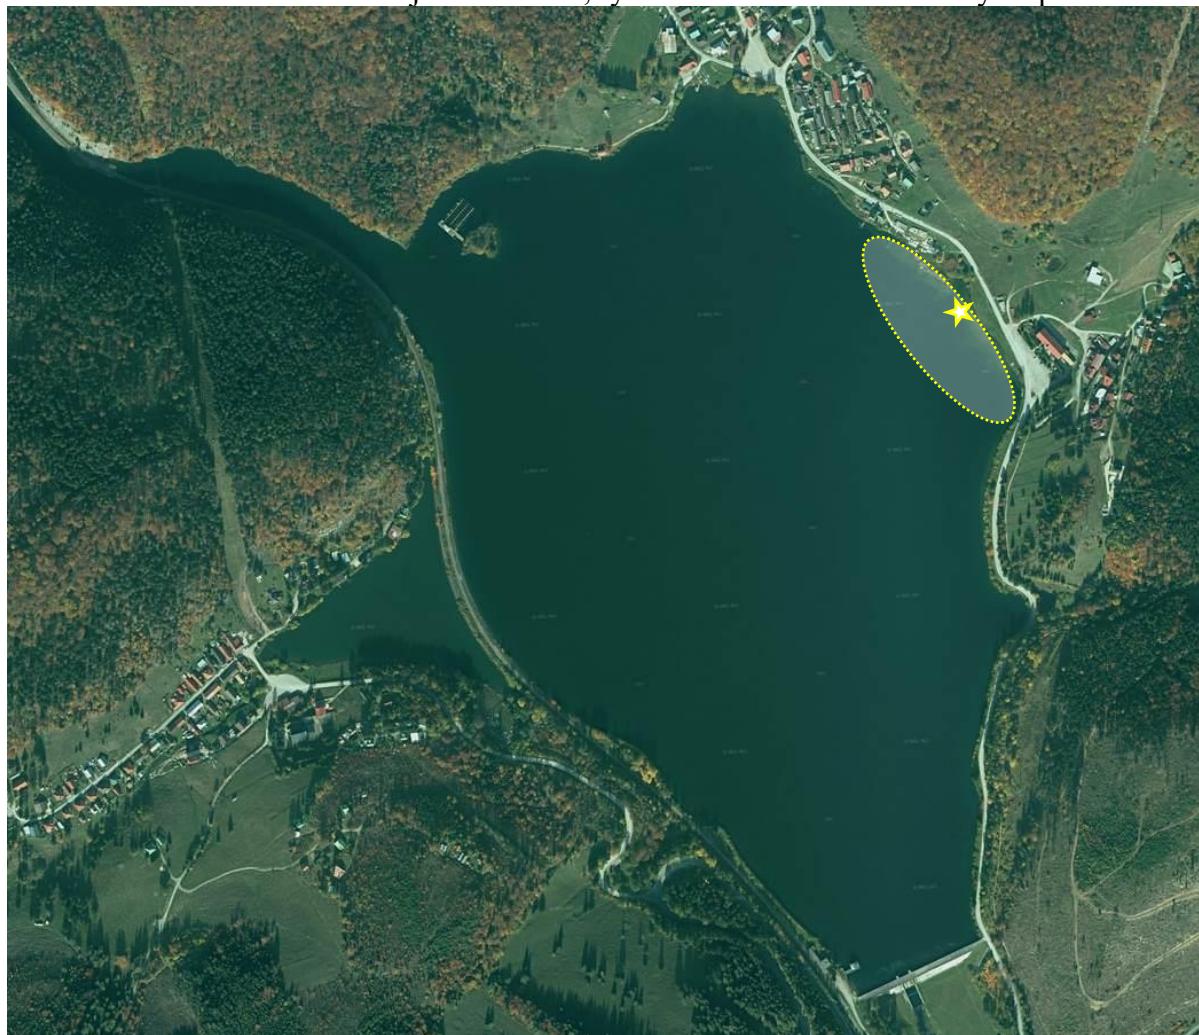
Mapa 2: Letecká snímka vody na kúpanie
(zdroj: Digitálna ortofotomapá © GKÚ, NLC)

- monitorovacie miesto
- prevádzkovaná pláž

mierka: **1 : 6 000**

Súradnice monitorovacieho miesta		x	y
Súradnicový systém	ETRS89	48,8635	20,3851
	S-JTSK	-326 009,9911	-1 220 326,1900
